## 八瀬川水系のワサビ田跡地の調査報告

亀崎 誠<sup>\*1</sup>・秋山 幸也<sup>\*2</sup>

<sup>\*1</sup> 相模原植物調査会 <sup>\*2</sup> 相模原市立博物館

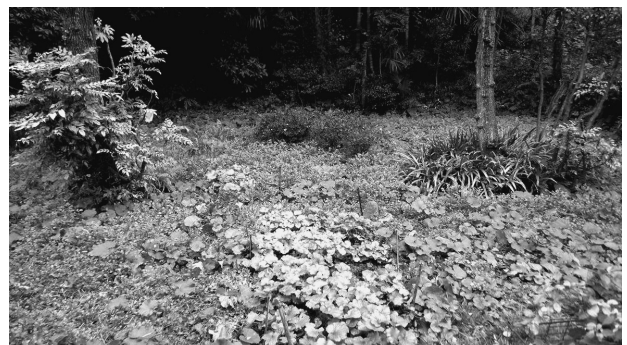
図6. 田所春義氏宅ワサビ田略図

写真1. 田所春義氏のワサビ田跡

| No | 調査場所名 | 場所<br>小区分 | 大きさ<br>(歩数) | | 大きさ (m) | | 面積 m <sup>2</sup> | 湧水状況 | | ワサビ田跡地内 植物 | 備考 |
|---|---|---|---|---|---|---|---|---|---|---|---|
| 1 | 田所春義氏宅裏 | ① | 14 | 14 | 9 | 9 | 83 | 2015/11/18<br>1/2B<br>1/2C | 1/2B<br>1/2C | ワサビ、フキ、セキショウ、クレソン、セリ | ワサビ栽培を畳2畳程度継続している。 |

- ・ワサビ田の栽培は父の後を継いで昭和51年から昭和60年位まで行い、その後は家庭菜園のように1.2m × 3.5m くらいの大きさに現在まで栽培している。栽培のワサビは高水温に適する品種である。
- ・収穫したワサビの販売は青梅から買い付けにきた。八王子まで売りに行ったこともある。

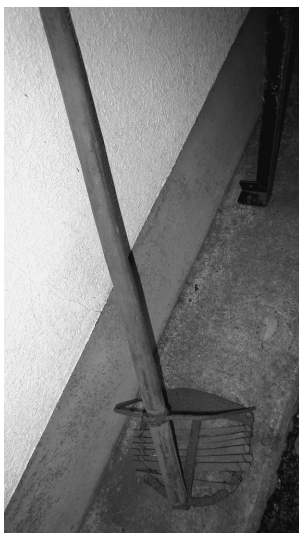
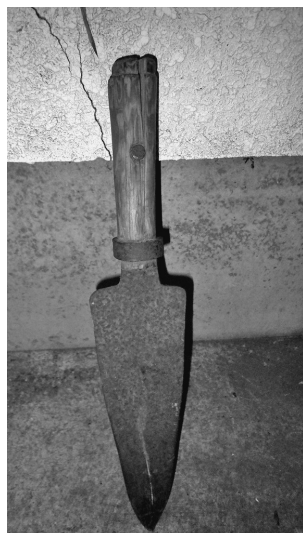
写真2. 田所春義氏所有のワサビ鋤簾

写真3. 田所春義氏所有のワサビゴテ

田所春義氏がワサビ鋤簾（写真2）とワサビゴテ（写真3）を保有していた（相模原市立博物館に寄贈済）また、湧水量の増加のため、水源近くに横穴を掘ってあった。主にクレソンの栽培をしていた。

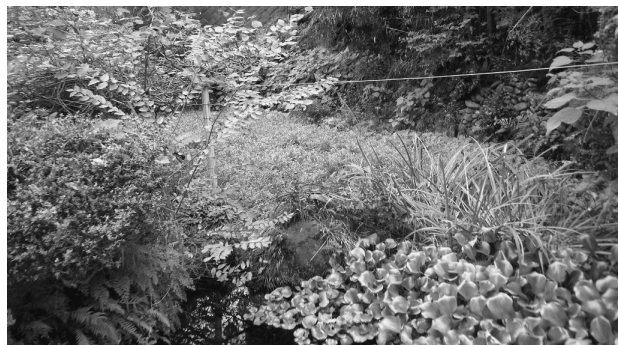
図7. 田所氏宅ワサビ田跡略図

ワサビの栽培は田所勝次氏が平成元年頃まで行っていた。現在はクレソンの栽培を行っている、また一部を池にして鯉を飼っている。その排水路は現在、

暗渠となっている。

写真4. 田所氏のワサビ田跡

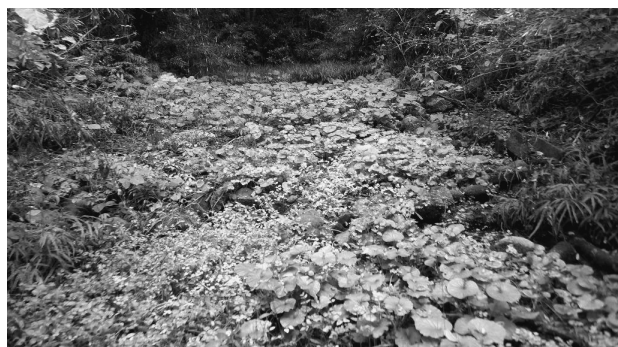
図8. 飯田電子下流ワサビ田跡略図

写真5. 飯田電子下流のワサビ田跡

ワサビの栽培は田所勝次氏が平成元年頃まで行っていた。平成2年に田名公民館行事で開催したワサビ田教室（相模原市田名公民館、1990）によりワサビ栽培が実施され、このワサビ田教室は数年で中止されたが、ワサビ栽培は現在も継続しているようである。このワサビ田教室の講師は田所勝次氏や田所春義氏が担当した。

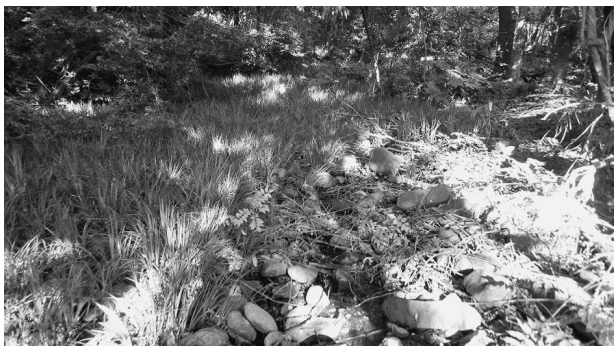
図9. 東急建設下ワサビ田跡略図

写真6. 東急建設下のワサビ田跡

- ・栽培を止めた理由は上段に工場が出来て、水が汚れ、水量も減り、上段からの盗難もあったのが理由である。

- ・当時は湧水量が多く、水の音で夜、眠れなかった。湧水量は最低でも現在の2～3倍はあった。この沢を大沢（おおざわ）と呼んでいる。

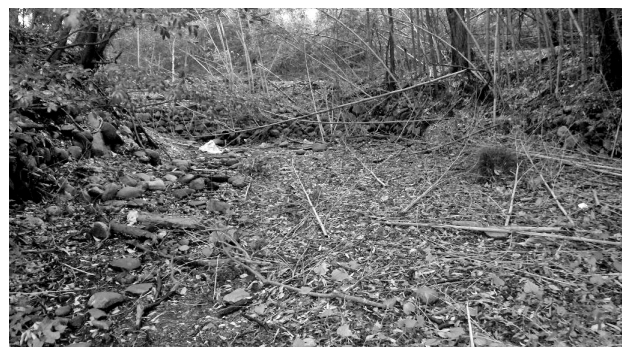
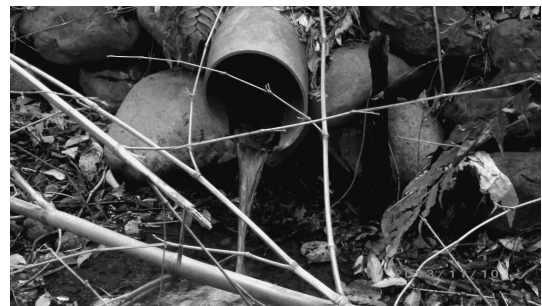
図10. 塩田霊園下ワサビ田跡略図

写真7. 塩田霊園下 (No9) のワサビ田跡

写真8. 塩田霊園下 (No9) のワサビ田跡の水源

- ・ワサビ田の栽培は白井博忠氏が昭和49年頃まで行っていた。妻の白井英子氏も手伝った。
- ・当時は水量が多かった。ワサビ栽培を止めた後、上段に塩田霊園が造成され、更に水量は激減した。
- ・ワサビは奥多摩の山城屋に買ってもらった。
- ・ワサビ栽培を止めた理由は上段に工場が出来て、水量が減ったためである。

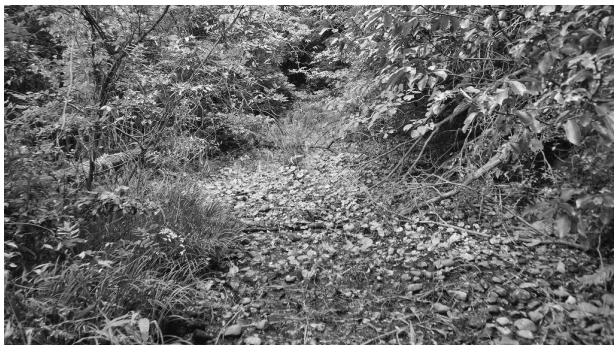
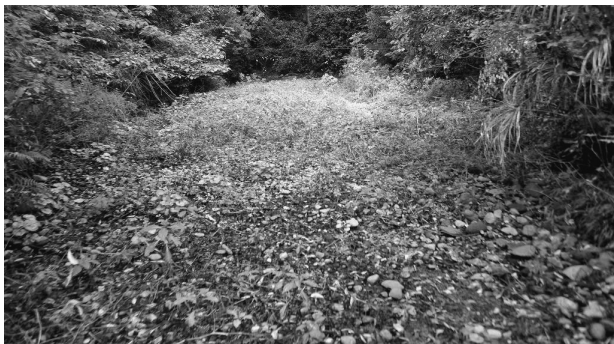
図11. ガン沢ワサビ田跡略図

写真9. ガン沢①ワサビ田跡

写真10. ガン沢②ワサビ田跡

このワサビ田の跡地には栽培当時のワサビが、わずかに残っていた。ここから流れ出た湧水は天満宮裏の水路から当麻市場地区の道路脇の水路を経て、おまちの滝から八瀬川に注いでいる。

・栽培を止めた理由はワサビの値段が下がってしまったから、この辺りは伊豆地方と違って水温が高く、太いものが出来ないので、ワサビ漬けの原料に使われていた。ワサビの根の本体部分は伊豆等のワサビと異なり小ぶりであるので葉、茎もワサビ漬けに使う。最初はそのまま出荷できたが根と葉の分離を要求されるようになり手間がかかるようになった。それからガン沢の上段に山を崩してドライブイン（桜井運輸）が作られたために水源が細くなってしまった、ワサビは水が命であるが段々良い物が出来なくなってしまった。それまでは湧水が今の倍以上は出ていた。山は水を持っているので春は木が水分を吸うが、葉が出揃った梅雨になればワサビ田に多く流れ出る。笈退りの方も上段に家が建って雨水が道路に流れる様になり水量が減ってきた。そのために簡易水道の水量も少なくなって県営水道に切り替えた。

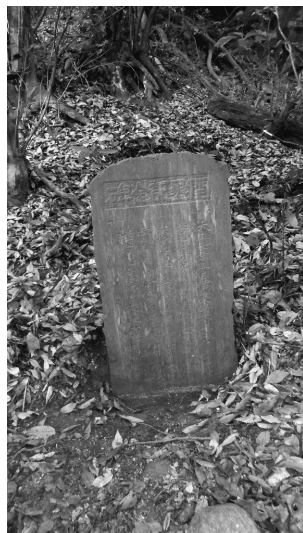
写真11. ワサビ田開墾記念碑

写真11.12のワサビ田開墾記念碑（高さ80cm、幅42cm、厚さ9cm）を昭和32年3月に建立している。文面は「大正七年五月買受時不況時代にて四氏は苦心と努力を重ね其間私欲口論一度なく沢中心に進めり我今日を見るは其御陰と云うべきなり歳月は夢と過ぎ茲に四十二年後継者記念碑を建て其功績を彰す」、裏面に彫られている開墾者4氏の氏名は遠藤富蔵、清水亀作、杉崎甲子助、石井政吉である。遠藤貞夫氏がワサビ鋤(写真13.14)を保有していた。(相模原市立博物館に寄贈済)

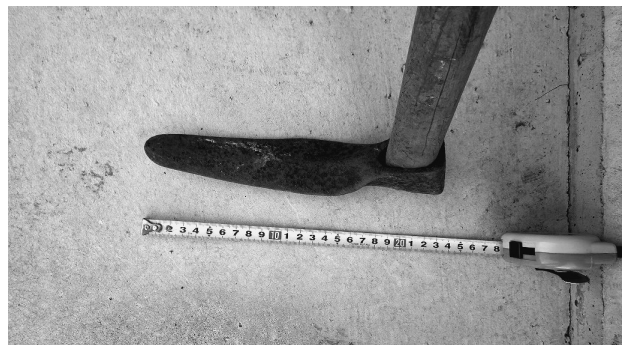
写真13. 遠藤貞夫氏所有のワサビ鋤

写真14. 遠藤貞夫氏所有のワサビ鋤 (拡大)

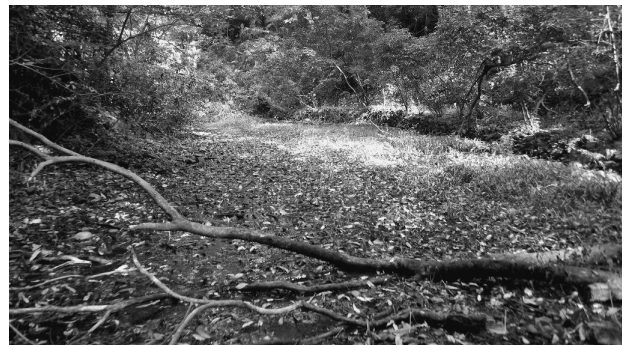
図12. 笈退りワサビ田跡略図

図12のワサビ田跡①、②は少し上段にあるため、湧水が少なく、ワサビ田は濡れている程度であり、

写真15. 笈退りワサビ田跡③

昭和50年代に栽培を止めているのは湧水の減少が原因と思われる。ワサビ田跡③の水源からは湧水が比較的豊富で現在も簡易水道のタンクにパイプで供給している。また、湧水状況は適Bとしたが、脇を流れている湧水をワサビ田跡の中心に流せば最適Aになると思われる。この湧水はワサビ田跡③の脇を流れて、山道脇の水路を経て当麻市場地区の道路脇の水路に流れている。ガン沢ワサビ田跡(No12)と同様に遠藤貞夫氏らが栽培を行っており、ワサビ田跡①、②、③とも借用して栽培していた。

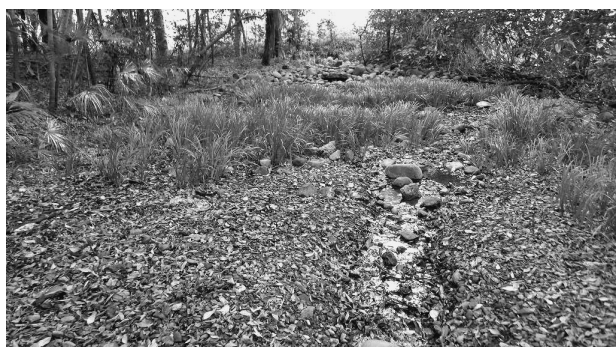
図13. 当麻山公園 No 2 ワサビ田跡略図

写真17. 当麻山公園 NO 2 ワサビ田跡

- ・この下ワサビ田の栽培は私の祖母ハツが昭和30年頃まで行っていました。
- ・水は三島神社の湧水も足していた。止めた理由は上段に家ができた、三島神社の湧水が汚れたためである。
- ・買い付けは奥多摩の方からきた。

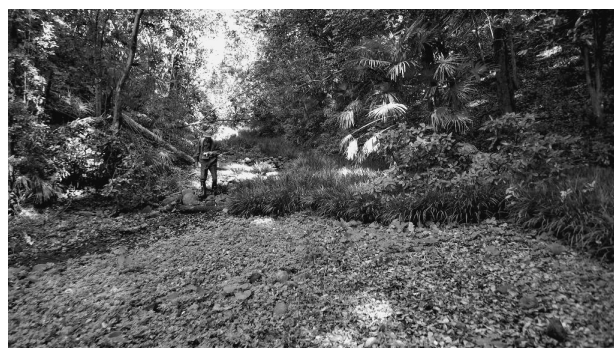
図14. 瓢箪玉料亭上ワサビ田跡略図

写真18. 料亭瓢箪玉上ワサビ田跡

図14のワサビ田跡①の水源からは豊富に湧水が湧いており、水源部は貯まりになって、不動様が祭ってある。この湧水は料亭瓢箪玉が鯉とニジマスの養殖池の水源として利用している。

- ・父の岸田利治が原当麻の有志7～8人で栽培を昭和19年頃まで行っていた。
- ・栽培を止めた理由は土が混ざり、ワサビが腐ったからである。

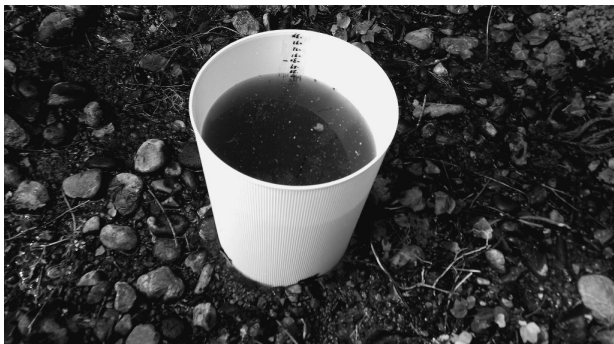
写真19. 透水性試験

測定は計器シリンダーインテグレートの代わりに写真19のとおり直径20cmのゴミ容器（プラスチック製）の底をくり抜いて用いた。場所は3点行い、ワサビ田に容器を6cm埋め、30cmの高さまで水を投入して、30分経過後の減水高さを測定した。その値を1日24時間に換算した（48倍）。表4のとおり、1日当り透水性の平均は336cmとなった。最適な透水性2500～3600に比較して11%の結果となった。透水性の低下はすでに栽培を止めてから42年以上も耕作をしていないので当然の結果であった。透水性が悪いということはワサビ田を浸透せずに表面を流れる量が多くなるので、湧水状況の栽培最適A、適Bであっても実際の評価は下がる。

たが、透水性の測定調査結果を加えると、かなりの割合で栽培不適になると思われる。栽培当時はほとんどの場所が最適と適であったと考えられるので、湧水量の減少は大きいと考えられる。

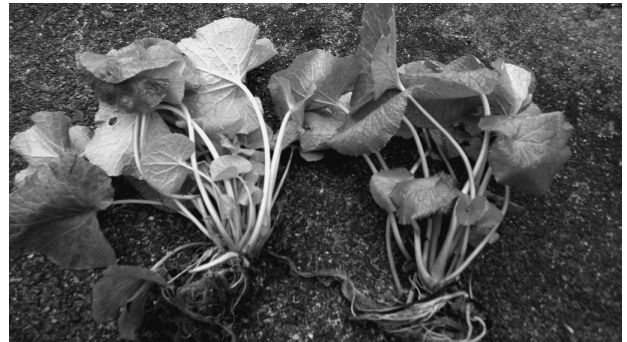
写真20. ガン沢（No12）残存ワサビ

またガン沢（No12）に残っていた栽培当時のワサビの2株（写真20）を持参して品種の同定を依頼した。当株は伊豆から導入して栄養繁殖（株分け）により栽培していたものと思われる。しかし、DNA鑑定をすれば系統がわかるものの、外観による品種の同定は困難で、品種名は明らかに出来なかった。自生して残っている株は種で育っていた可能性があり、栄養繁殖でも退化現象を起こしている可能性が大きいとのことであった。栄養繁殖を繰り返すと退化現象（品質劣化）が起こりやすいので、現在では実生栽培が主流である。当研究センターわさび科は戦前からの歴史があり、品種改良や栽培技術の研究を行っていた。なお当2株は相模原市立博物館に植物標本として登録した。
